# Historique de cas du produit

## Le centre d'Eaton

Le Centre Eaton, situé au centre-ville de Montréal, est un centre commercial comprenant boutiques, restaurants et cinémas. En avril 2001, des profilés de constructions, installés dans le cadre de travaux de rénovation, avaient besoin d'ignifugation.

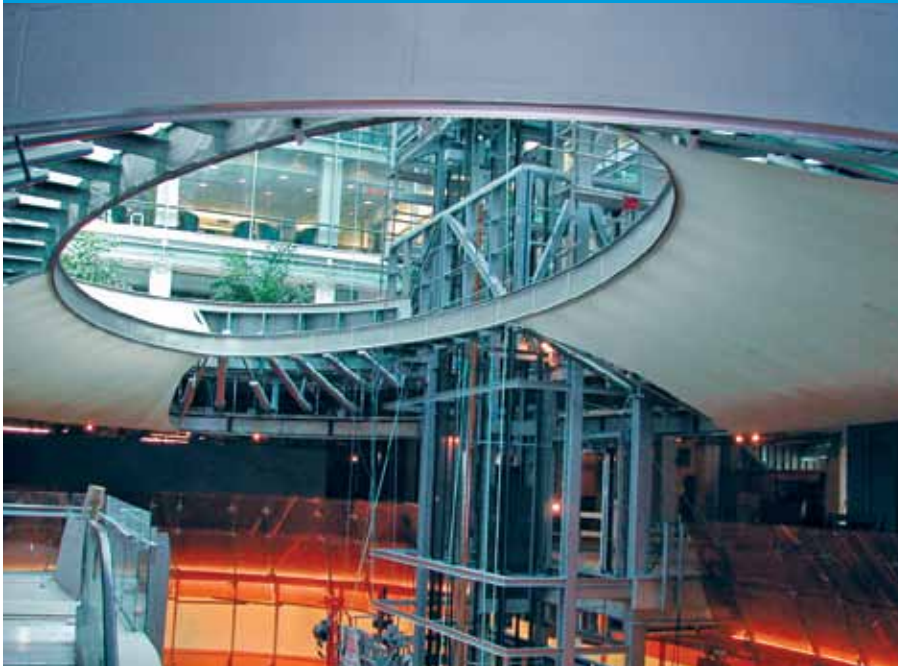
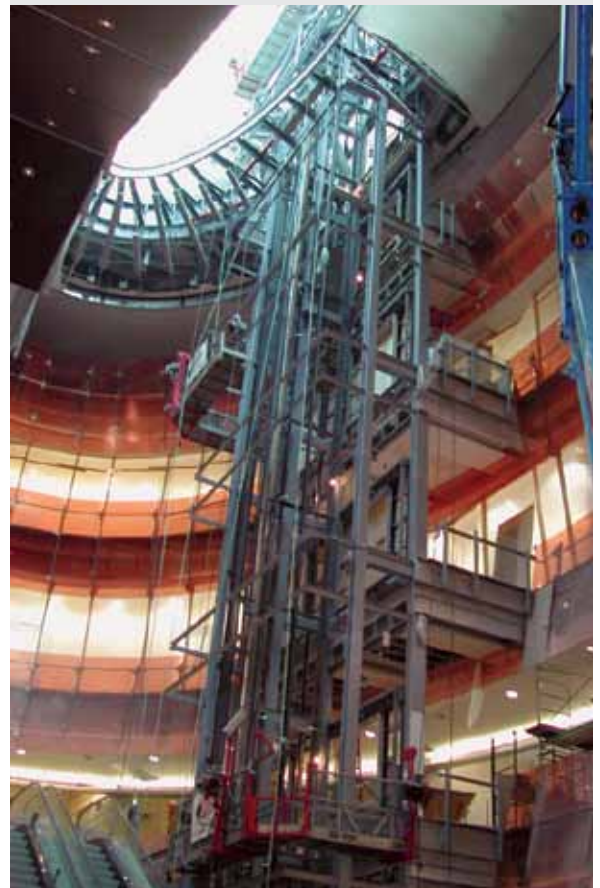
Le devis exigeait que les diverses tailles de colonnes et de poutres d'acier puissent résister durant deux heures au feu et qu'en tant qu'éléments architecturaux elles soient peintes de couleurs précises et présentent un fini précis.

La recommandation qui a été approuvée par l'architecte était d'appliquer le Nullifire S606, enduit intumescent à base de solvant à un seul composant qui est conçu pour ignifuger les structures d'acier intérieures.

L'entrepreneur en ignifugation a veillé à ce que les subjectiles en acier soient correctement préparés avant d'y appliquer le Nullifire S606. Tout acier mis à nu a été enduit d'apprêt tout usage Carbocoat 150. Ensuite, l'enduit intumescent a été appliqué au pulvérisateur sans air de manière à former l'épaisseur prévue. Enfin, on a parachevé le travail en appliquant la couche de finition en Carbothane 133HB de couleur blanche et argent métallique.
